MAREK SIEWNIAK, ANNA TARNAWSKA*

IDENTIFIED THREATS TO HISTORICAL GREENERY
AND METHODS TO COUNTERACT THEIR EFFECTS ON
THE PARK IN ŻELAZOWA WOLA

* Prof. PhD. Eng. Marek Siewniak, Dendrological Center Pawłowice, European Arboricultural Council; MSc. Eng. Arch. Anna Tarnawska, The Fryderyk Chopin Institute.

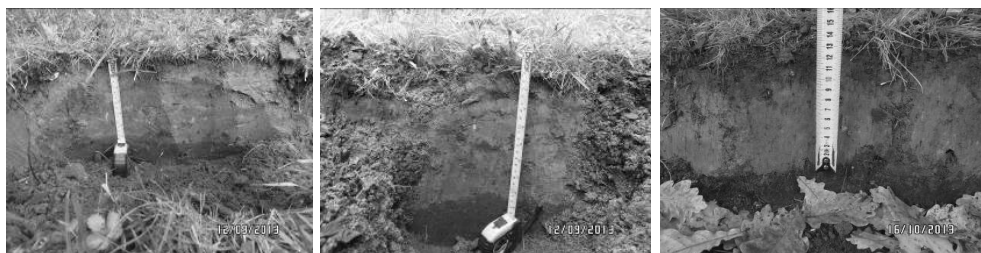
During the renewal works vast areas of the park were covered with a layer of clay and loam. The thickness differed from 5 to 30 cm. Depending on the thickness of the replenished layer trees reacted more or less strongly. In some areas of the Park we observed only increased dying of twigs and branches or reduction in the leaf size. But in other places, group of trees began to die. Currently looking at the intensity of dying we can easily predict the thickness of the layer. However, different reaction times of the trees caused that in some areas the problem was detected later than in areas with high tree loss. The location of trees dying in the course of research and observations showed more and more convergence to the replenished parts.

III. 1-3. The replenished clay and loam layer of different thickness together with the new laid lawn exclude completely all soil processes

II. 1-3. Różna miąższość nawiezionej warstwy i założony nowy trawnik całkowicie wykluczają wszystkie procesy glebowe

The growing season of 2013 brought a diagnosis of the problem and the creation of a rescue plan for repairing the tree stand in the Park. The plan consisted of several complementary components, so as to improve the soil and air conditions for the roots of the suffering trees as soon as possible. The first step was a partial removal of a harmful layer within the drip line. It was decided that, due to the new regeneration root system which we wanted to provoke, we divided the operation into three phases in subsequent vegetation seasons. In the first year the layer of clay and loam was totally removed from star-shaped sections within the drip line which covered 30% of the surface.

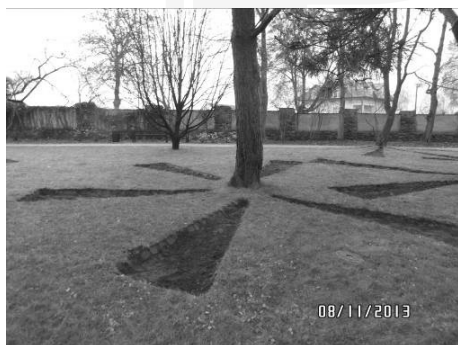
Ill. 4. The first stage of removing of the new layer

Il. 4. Pierwszy etap zdejmowania nawiezionej warstwy

Currently, in the second season of the remedial plan the second part of the impermeable layer is being removed. In 2015 the last part of the defective coverage should be removed.

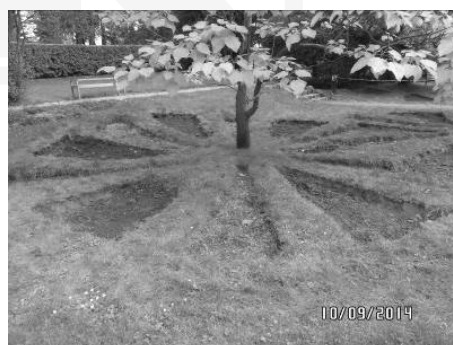
Ill. 5. The second stage of removing of the new layer

Il. 5. Drugi etap zdejmowania nawiezionej warstwy

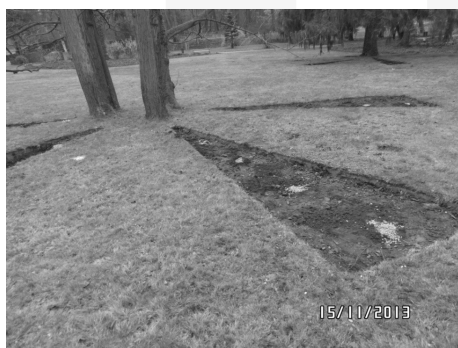
Ill. 6. Small aeration wells in the „rays”

Il. 6. Studzienki napowietrzające w promykach

The second element of the repair and rescue plan in the first year of the intervention was creating within the “rays” small aeration wells filled with expanded clay. Depending on the size of the tree and the range of the drip line, the number of wells per tree ranged from six to seventeen.

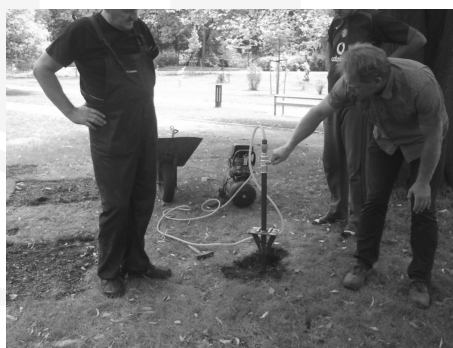
Ill. 7. Device for soil aeration

Il. 7. Urządzenie napowietrzające glebę

The third element of the rescue plan was aerating the root zone of trees. We designed and manufactured a special device for the purpose of aerating the soil around the trees. The prototype of the device combined with a compressor was built. Until the end of 2013 it had been used very intensively. Then in 2014, they modernized it and made another two devices that currently operate simultaneously during subsequent cycles of treatment.

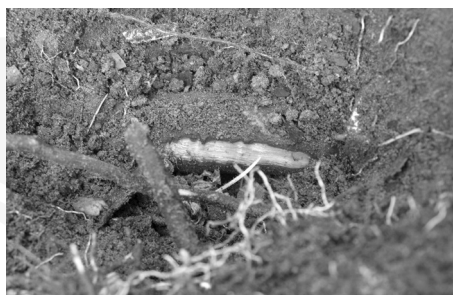
III. 10. Medium roots of *Tilia platyphyllos* are dead. The intensive regeneration of young roots, 2014

II. 10. Martwe średnie korzenie lipy szerokolistnej i regeneracja nowych korzonków, 2014

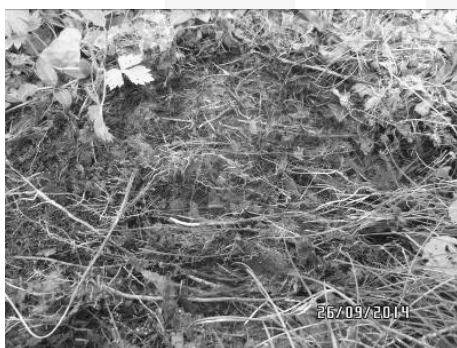
Ill. 11. Regeneration of roots within the rays

Il. 11. Regeneracja nowych korzonków w promieniach napowietrzających

It should be noted that the trees reacted spontaneously to the rescue treatments. In areas where the impermeable layer was removed, rapidly appeared new, healthy roots. They are the cause of such large changes in the condition of the plants. The growth of new roots in areas deprived of impermeable layer was examined. Only in two cases did trees not develop new roots in air-cured spaces. The phenomenon of regeneration is very encouraging. The conclusion is that leaving the impermeable layer for the next growing season or even longer would be fatal for the trees.
