ANALIZA MOŻLIWOŚCI WPROWADZENIA ROZWIĄZAŃ PROENERGETYCZNYCH NA PRZYKŁADZIE GALERIOWEGO BUDYNKU WIELORODZINNEGO

ANALYSING POSSIBILITIES OF ENHANCING BUILDING ENERGY PERFORMANCE: THE CASE OF A GALLERY-ACCESS BLOCK OF FLATS

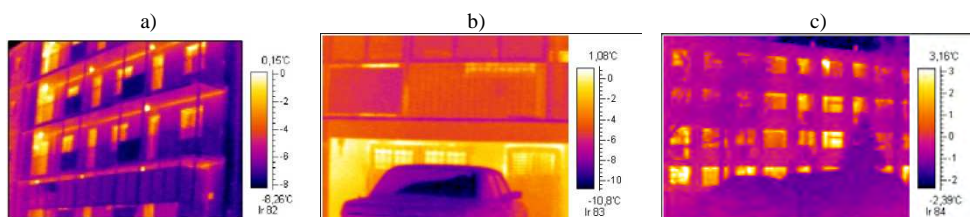
Ryc.5. Termogramy elewacji: północnej a) mostki liniowe na styku z płytą galerii, b) nieocieplane cokoły i zła jakość stolarki drzwiowej; i południowej c) zróżnicowane jakość termiczna stolarki okiennej, szczególnie w loggiach cofniętych, stan na rok 2011

Fig. 5. Thermal images of north elevation, a) linear thermal bridges at the joint between the gallery slab and outer wall, b) uninsulated basement wall with low quality joinery, c) non-uniform thermal properties of windows, especially in loggia recesses, condition in 2011

Na podstawie analizy termogramów stwierdzono, że mimo przeprowadzonej termomodernizacji występują jeszcze liniowe i powierzchniowe mostki cieplne. Dotyczy to styku płyty galerii ze ścianą (Ryc.5a), strefy cokołu i garaży pod budynkiem (Ryc.5b) oraz ucieczki ciepła przez nieszczelną stolarkę okienną (Ryc.5 a, b i c). Pozostawione problemy termiczne wynikają, m.in. z braku: zabudowy galerii, ocieplenia cokołów i wymiany stolarki drzwiowej w garażach pod budynkiem. Ponadto w obiekcie nie zastosowano jeszcze oświetlenia LED, ani czujników ruchu na zewnętrznych ciągach komunikacyjnych. Stan techniczny budynku galeriowego po przeprowadzonych dotychczas działaniach termomodernizacyjnych jest zadowalający, choć wymaga jeszcze dalszych działań służących oszczędności energii w zakresie większym niż bezmostkowe ocieplenie ścian.

W ramach prac naprawczych należy uzupełnić niedociągnięcia dotychczasowych termomodernizacji. Dotyczy to ocieplenia cokołu budynku i zewnętrznej klatki schodowej, wymiany stolarki drzwi garażowych i pierwotnej stolarki okiennej. Podstawowym środkiem służącym oszczędności energii w omawianym galeriowcu powinny być zmiany architektoniczne. Poprzez zmianę kształtu bryły można zwiększyć zyski ciepła. Ze względu na brak przedsięwzięć proponuje się zabudowę galerii zestawami szklanymi (Ryc.9).
