MAREK SIEWNIAK, ANNA TARNAWSKA*

IDENTIFIED THREATS TO HISTORICAL GREENERY
AND METHODS TO COUNTERACT THEIR EFFECTS ON
THE PARK IN ŻELAZOWA WOLA

* Prof. PhD. Eng. Marek Siewniak, Dendrological Center Pawłowice, European Arboricultural Council; MSc. Eng. Arch. Anna Tarnawska, The Fryderyk Chopin Institute.

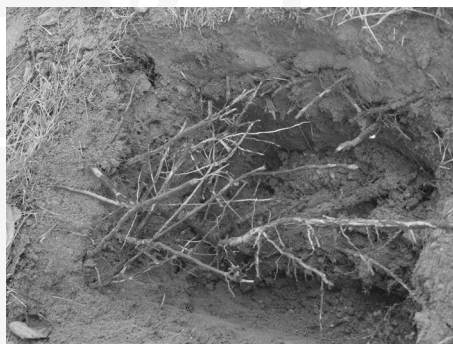
III. 10. Medium roots of *Tilia platyphyllos* are dead. The intensive regeneration of young roots, 2014

II. 10. Martwe średnie korzenie lipy szerokolistnej i regeneracja nowych korzonków, 2014
