THE IMPORTANT DECISION – REVALORISATION OF THE PALACE AND PARK COMPLEX IN BĘDZIN-GZICHÓW¹

The Mieroszewski Palace and Park Complex is located in the district of Gzichów in Będzin, a city in the region of the Dąbrowa Basin (the Silesia Province). It is a place of unique architectural value. The design concept results from a thorough examination of the area of the complex followed by a deep research into the history of its architectural features. It takes into account the current needs of the place whilst maintaining respect towards its history. The solutions presented in the project are intended to improve the esthetic value of the complex and make it more attractive for the citizens of Będzin as well as its visitors.

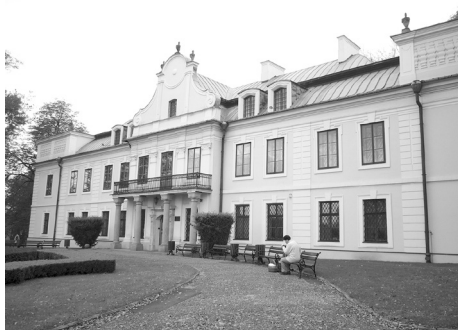
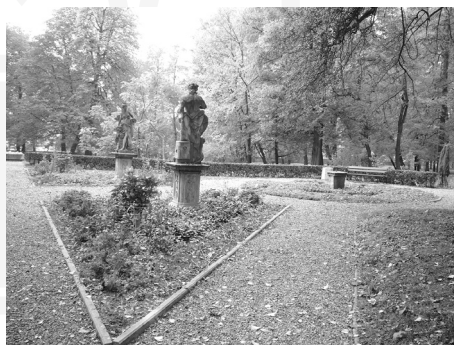
III. 2. Eastern palace's facade and part of the park (photos by B. Łebzuch)

The most interesting and, at the same time, the most ornamented part of the palace is its eastern facade of (see Ill. 2) – as opposed to the western one, which is visibly more modest (it is a backdrop to the park and stone sculptures collected there)¹¹.

The second part occupies the western section of the park. Remains of baroque architectural features can be observed there (fragments of terraces, baroque statues depicting Flora and Bachus¹⁹ – see Ill. 2). However, the most visible are elements of the 19th century landscaping layout. It is possible nowadays to recognise fragments of *salles* (“closets of greenery”) and scenic glades with old trees as landmarks²⁰. Particular attention should be paid to the fragment of a row of single-seeded hawthorns (*Crataegus monogyna*) and the remains of an avenue of small-leaved lime (*Tilia cordata*).
